Zgodnie z przyjętym planem pracy Komisji Budżetu i Gospodarki na 2025 rok przedkładam informację o stanie murów obronnych i baszt oraz o wykonywanych przeglądach tych nieruchomości.

**Informacja o stanie murów obronnych i baszt oraz o wykonanych przeglądach  
tych nieruchomości**

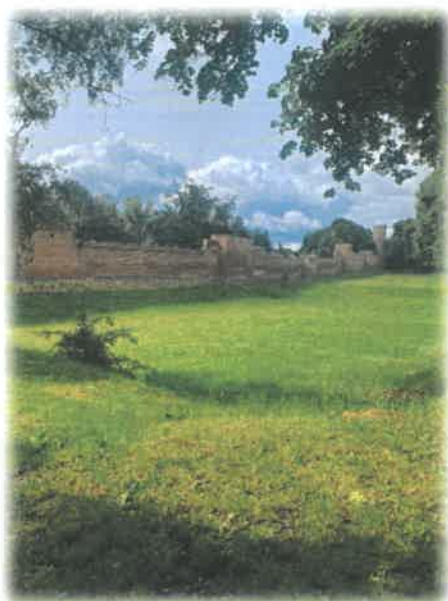
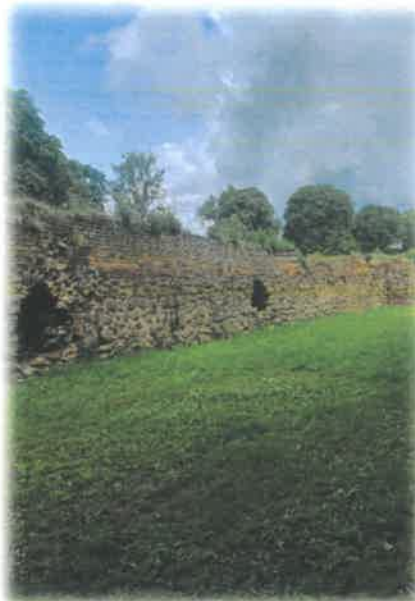
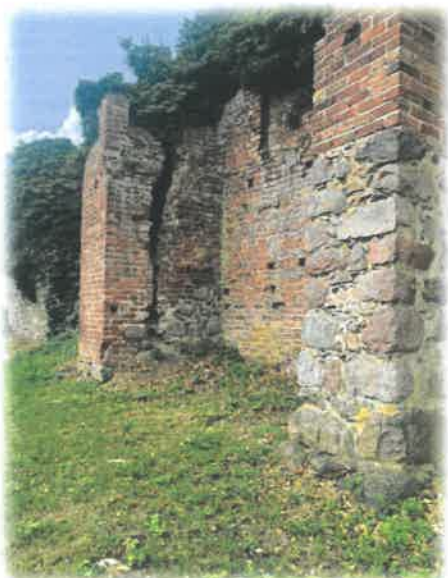
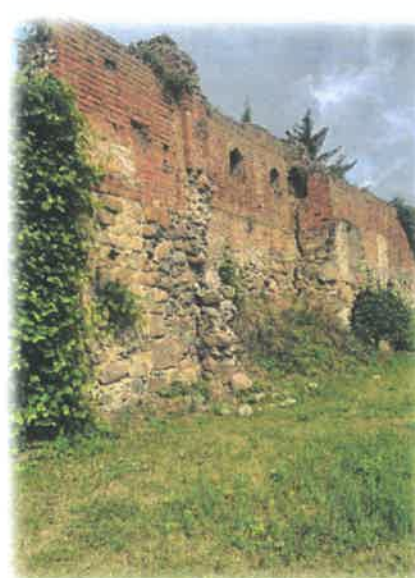
Zakres zniszczeń obejmuje generalnie niemal całą konstrukcję. Główne problemy mają charakter technologiczny i wynikają ze złego, a miejscami nawet bardzo złego stanu zachowania ceglanego lica murów. Występują między innymi rozległe ubytki warstwy licowej, odchylenia od pionu, spękanie muru o różnej intensywności, głębokie ubytki zaprawy w spoinach cegieł, czy też kamieni, wegetacja roślinna w murze, a także korozje cegły o różnej intensywności.

Obwarowania na wielu odcinkach wymagają przeprowadzenia pilnych prac konserwacyjnych, które staramy się wykonywać sukcesywnie, etapami. Przywrócenie odpowiedniego stanu technicznego i estetycznego murów jest bardzo długotrwałym procesem, który wymaga wykonania specjalistycznej dokumentacji projektowej, uzyskania stosownych zezwoleń oraz zgody Zachodniopomorskiego Wojewódzkiego Konserwatora Zabytków, ale przede wszystkim wysokich nakładów finansowych. Wszelkie prace przy zabytkach winny być i są wykonywane przez specjalistyczne firmy mające do tego odpowiednie uprawnienia z materiałów zatwierdzonych przez Konserwatora Zabytków i zgodnie z jego wytycznymi oraz pod jego nadzorem.

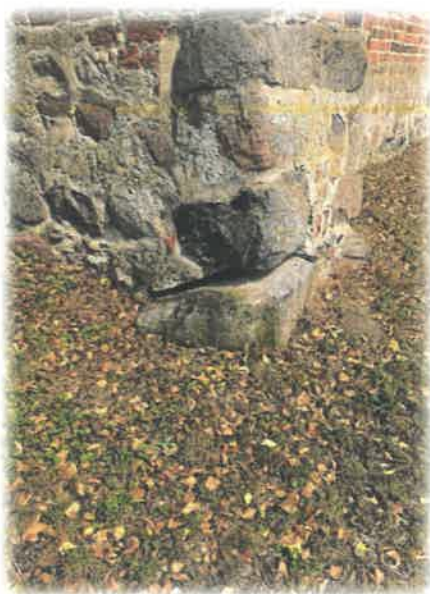
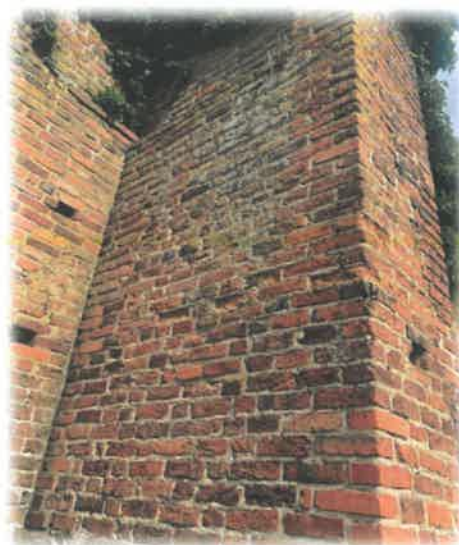
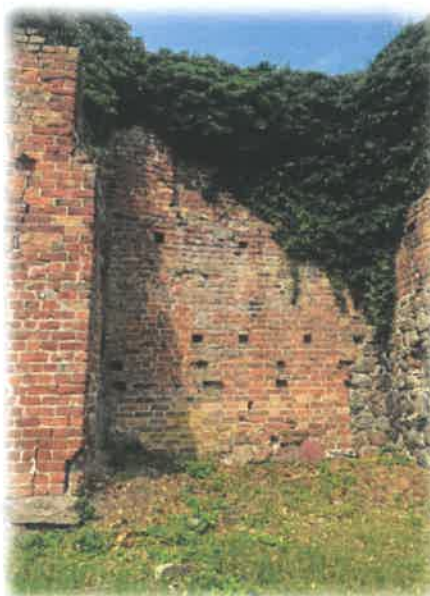
Nieprawidłowa eksploatacja pasa terenu przyległego do murów, to kolejny czynnik, który negatywnie wpływa na ich stan techniczny. Roślinność porasta zbyt blisko konstrukcji murowych zacieniając je, a system korzeniowy prowadzi do rozpajania i rozsadzania elementów muru. Rośliny znajdują również dogodne warunki do rozwoju w szczelinach i na koronie muru, jak również wiele miejsc muru pokrytych jest zielonym nalotem glonów, a także żółtymi i szarymi skupiskami porostów porastającymi głównie cokół oraz narożniki murów.
